**ОБЕКТ:** ОСНОВЕН РЕМОНТ НА ПОКРИВ НА СГРАДАТА НА НАРОДНО СЪБРАНИЕ - ИДЕНТИФИКАТОР ПО КК И КР №68134.100.81.1, НАХОДЯЩА СЕ В УПИ I-"ЗА НАРОДНО СЪБРАНИЕ" (ИДЕНТИФИКАТОР ПО КАДАСТРАЛНА КАРТА № 68134.100.81), КВ. 497, М. "ЦЕНТЪР - ЗОНА А"

**ЧАСТ:** КОНСТРУКТИВНА

**ФАЗА:** РП

# КОНСТРУКТИВНО СТАНОВИЩЕ

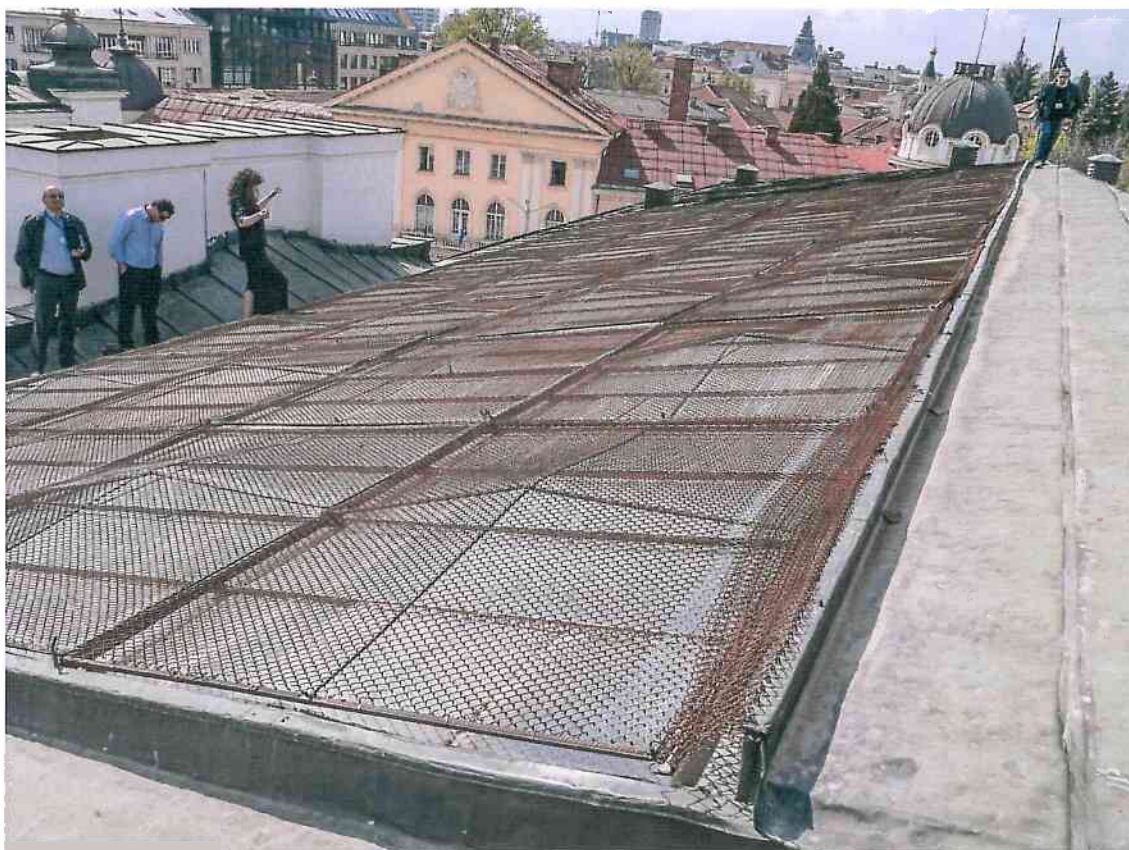
Снимка 1

Вградените в покривната конструкция оберлихти са изпълнени от единично армирано стъкло с дебелина 6mm, монтирано върху скара от ъглови стоманени профили, като фугите между профилите и стъклото са уплътнени с маджун. С цел допълнителна защита на стъклата, над оберлихтите е монтирана метална мрежа, укрепена върху метални рамки от армировъчно желязо. По време на експлоатацията, част от компрометираните армирани стъкла са подменени с плоскости от бял поликарбонат. В резултат на корозия на защитната метална мрежа и носещите стоманени профили на оберлихтите, по медната ламарина са се появили петна от ръжда (виж снимка 1).

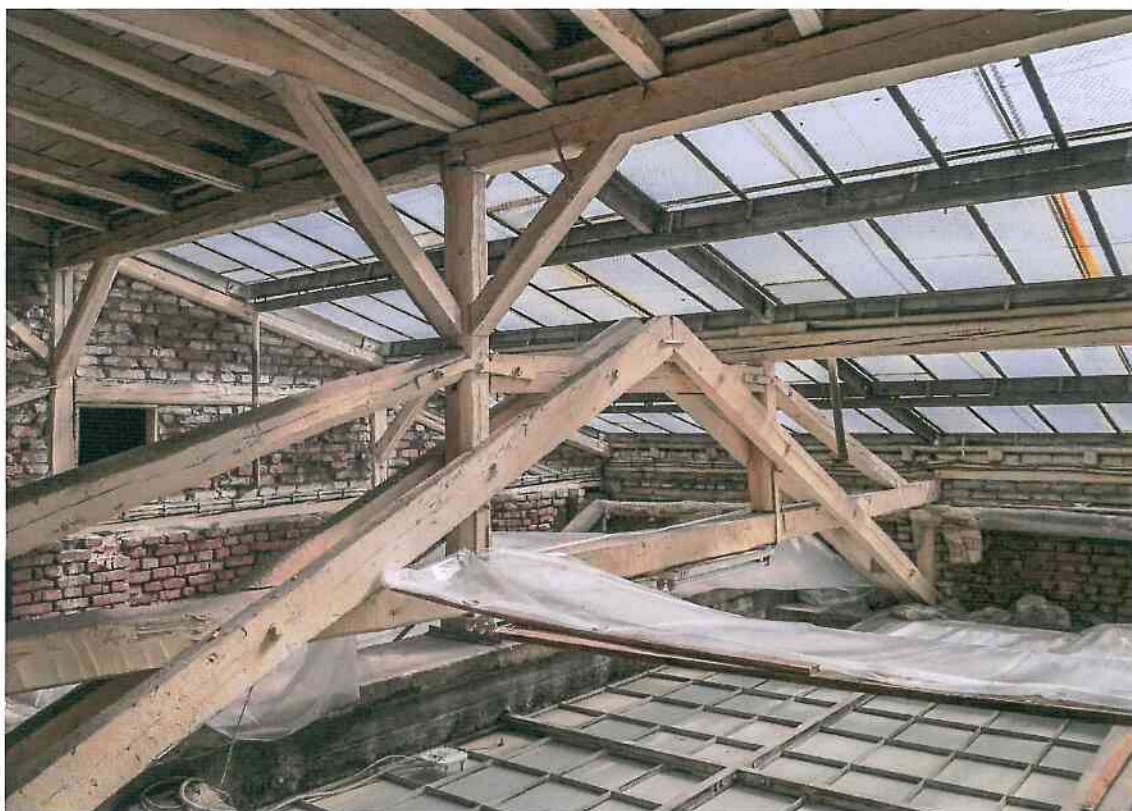
снимка 2

Покривът в зоната на това покривно осветление е решен като висеща дървена покривна конструкция, която стъпва върху носещите тухлени зидове в основните конструктивни оси на сградата (виж снимка 2).

Стоманените ъглови профили, на които са монтирани стъклата (оберлихтите) стъпват върху метални двойно „Т“ греди, които "лежат" върху дървените междинни столици от покривната конструкция.

В резултат от разпрашаването на хоросана на неизмазаните стени в околоръст на цирлихта, както и от проникващият външен прах от недобре уплътнените стъкла на оберлихта, се получава натрупване на прах и мръсотия по цирлихта, което води до затъмнение и ограничава слънчевата светлина до зоните, предвидени за естествено осветление.

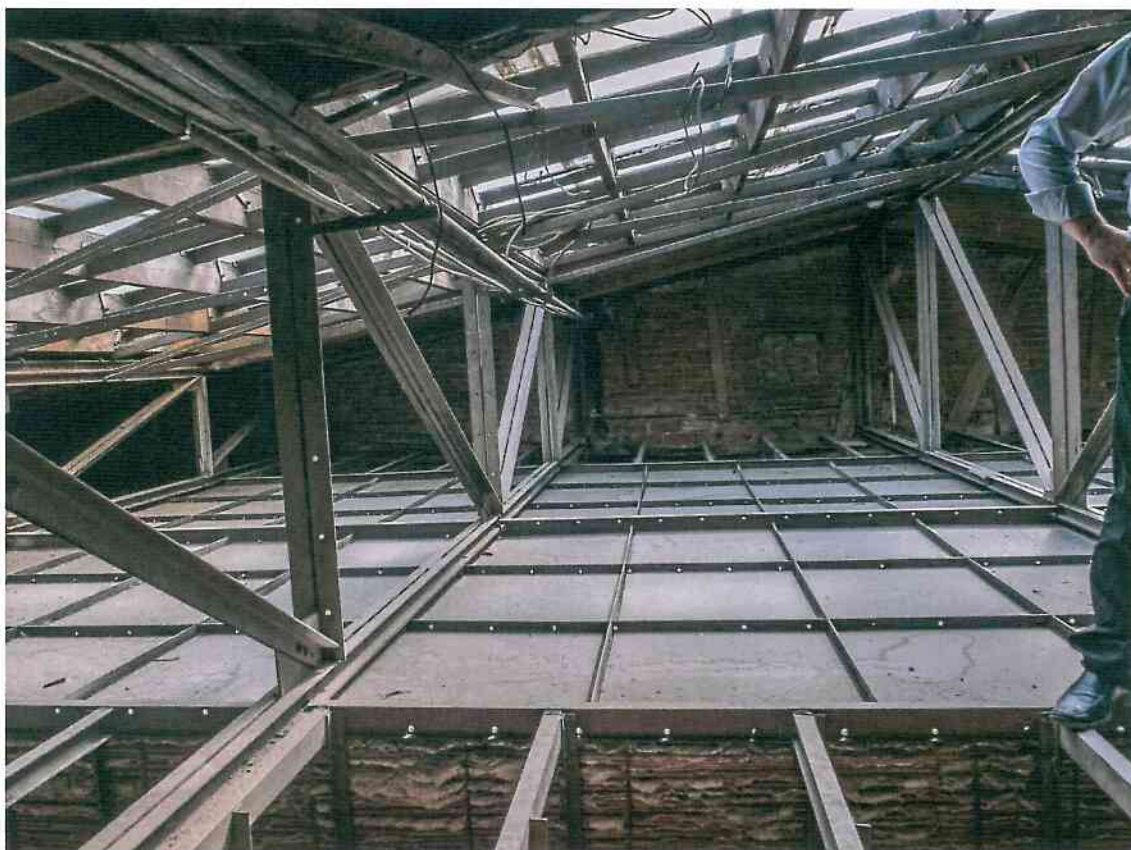
Снимка 3

Покривът в зоната на това покривно осветление е решен със стоманена носеща конструкция. В тази зона покривът се "носи" от пет стоманени ферми, стъпващи на носещите тухлени стени в основните конструктивни оси на сградата (виж снимка 3).

- j. Монтаж на дървени носещи ребра с размер 6/10 върху носещите стоманени ферми за покривното остъкляване "тип Б" в растер през 52cm, съгласно приложените чертежи в проекта по част "Архитектурна";

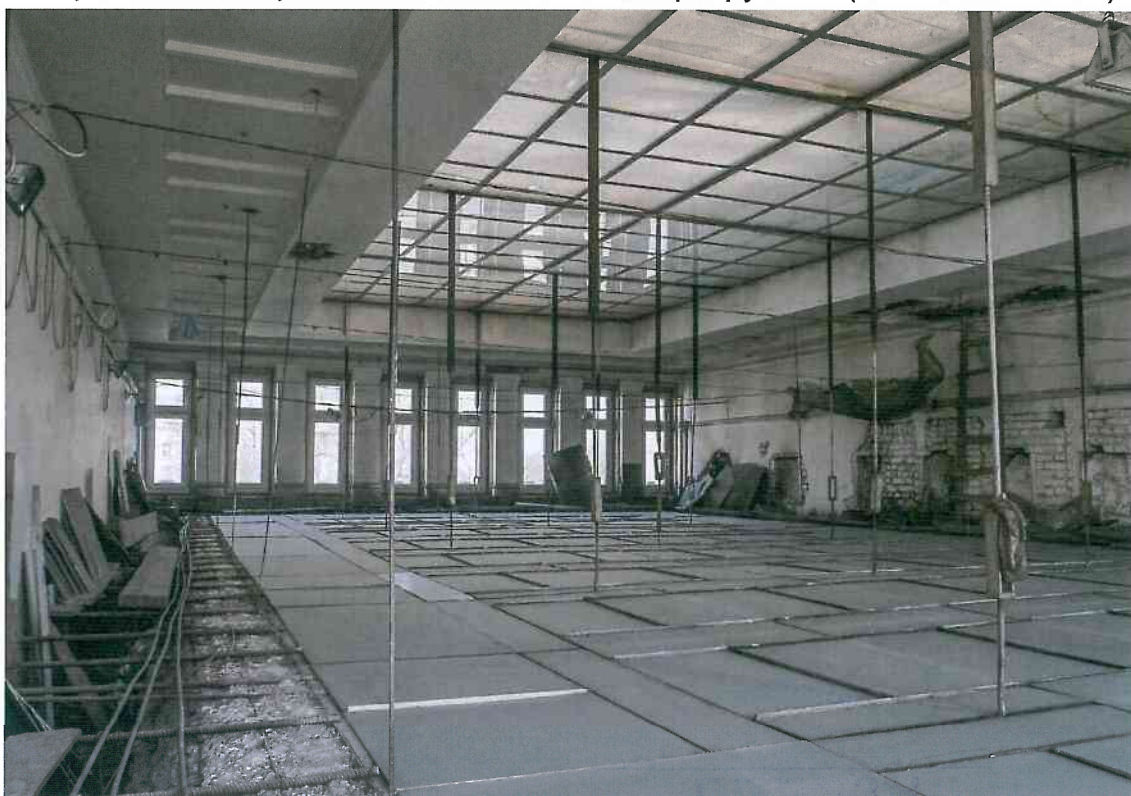
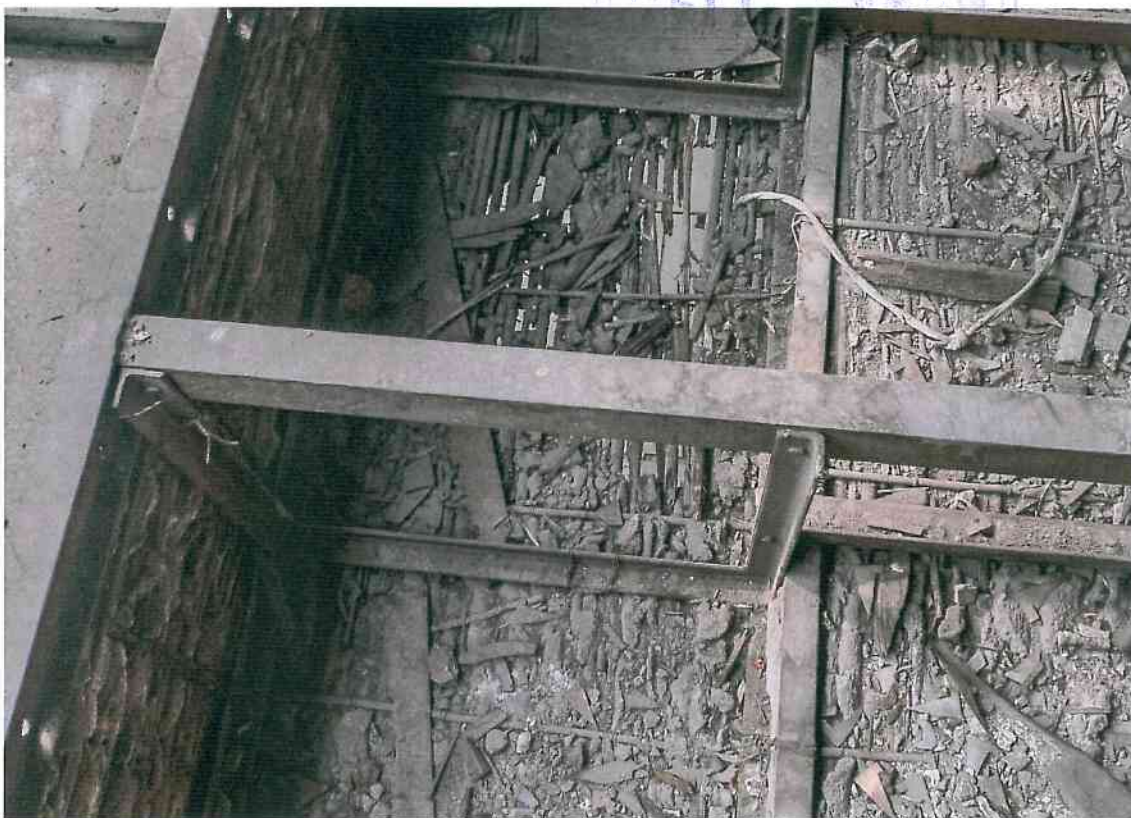
Между оберлихтите и стъкления окачен таван над Клуба на народния представител (цирлихт) има междинен хоризонтален окачен стъклен таван (междинен цирлихт). Окаченият на метална конструкция междинен цирлихт, разделя общото въздушно пространство на две зони а именно: горна зона - заключена между, оберлихтите разположени по наклона на покрива, подпрени на метални греди и колони и междинния цирлихт с височина от 0,80 м. до 2,00 м. и долна зона - заключена между междинния цирлихт и стъкления окачен таван над Клуба на народния представител (основен цирлихт) с височина около 3,50 м. Двете зони са трудно достъпни и почти неревизируеми. На нивото на междинния цирлихт

около стъкленото покритие има изпълнен стар декоративен окачен таван (рабицов таван от тръстика и кал), който е изгнил и се саморазрушава (виж снимки 4 и 5).

В резултат от разпрашаването на хоросана на неизмазаните стени в околострѣст на двата цирлихта, от саморазрушаващия се окачен таван от рабица и кал на нивото на горния цирлихт, както и от проникващият външен прах от недобре

уплътнените стъкла на оберлихта, се получава натрупване на прах и мръсотия по стъклените повърхности на двата цирлихта, което води до затъмнение и ограничава слънчевата светлина до зоните, предвидени за естествено осветление.

- l. Монтаж на гипсокартон и дюшеци от минерална вата в зоните на демонтираната мазилка и основа от слама на междинния цирлихт под покривното остъкляване "тип Б"
